## MATERIALI, PINNE E CRICCHE

di SACHA GIANNINI

Le sollecitazioni che subisce una barca in navigazione, unite a quantitativi inadeguati di fibre e resine può generare delaminazioni che occorre individuare per tempo

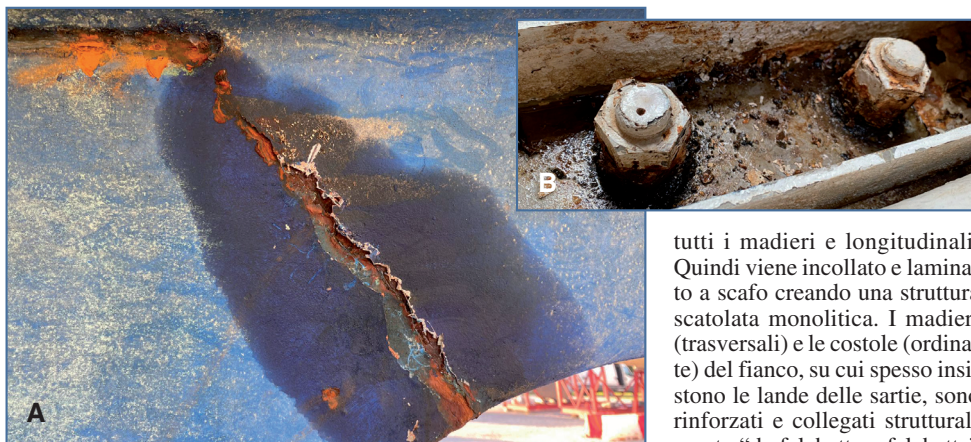
**Fig. 2** - Una cricca nel punto di giunzione tra chiglia e deriva in ghisa ha generato una vistosa crepa (A). In alto, una piastra dei prigionieri con dadi ossidati (B).

Macchie di bagnato che non si asciugano ed eventuali colature marroni di ruggine lungo il bor-

do d'attacco, potrebbero denunciare un'infiltrazione (figura 2A) trascurabile nelle derive in ghisa, metallo che produce naturalmente ruggine. La pinna va pulita, carteggiata (meglio sabbiata) e trattata con protettivi primer adatti per rallentare il processo di ossidazione.

Se si riscontra presenza di acqua salata in sentina è bene accertarsi che la causa non sia nel cedimento della pinna. In presenza di ruggine vanno spazzolate e puliti bulloni, dadi, rondelle e piastre ossidate (figura 2B) al fine di valutare che si tratti solo di uno strato superficiale. Se il metallo si sfoglia e sgretola a scaglie con una colorazione nero scura il problema è grave e occorre intervenire immediatamente.

Le piastre dei prigionieri si possono presentare corrose in corrispondenza del perno anche a causa di un processo di foratura realizzato in modo inappropriato, senza emulsione oleosa di raffreddamento che rende la superficie circostante ossidabi-

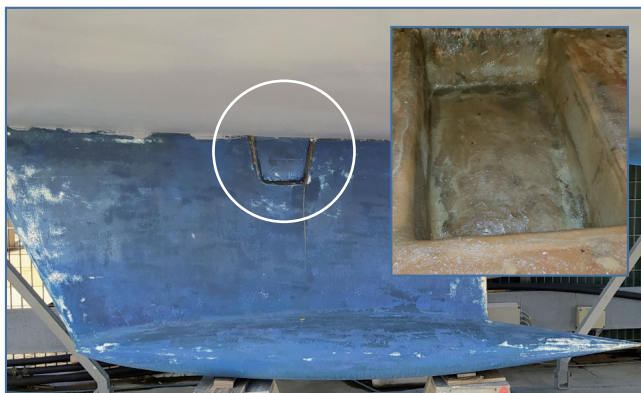
**Fig. 4 -** Alcune chiglie vengono sagomate e integrate al recesso della ghiotta della sentina. Un punto nevralgico in caso di urti, all'origine di possibili infiltrazioni.

Alcune chiglie vengono sagomate e integrate nel recesso dedicato alla ghiotta di raccolta dell'acqua di sentina all'interno dello scafo (figura 4). Anche questo può essere all'origine di possibili infiltrazioni attraverso piccole cricche in seguito a urti o incagli.
